Zo af en toe gebeuren er bij de muntproductie van die ongelukjes waardoor bizarre creaties het licht zien. Die mogen of kunnen na het controleproces nooit in circulatie komen maar geraken op de een of andere manier soms toch tussen het wisselgeld en zijn natuurlijk hebbedingetjes voor elke verzamelaar.

Sinds dat er munten geslagen worden, komen er ook misslagen voor. Het zijn niets anders dan fabricagefouten die niet opgemerkt worden tijdens de controles en op die manier in omloop komen. Je zou zeggen dat met de verbeterde productie- en controletechnieken van tegenwoordig het aantal misslagen zou moeten afnemen, maar met de komst van de Euro is het tegendeel bewezen. Er zijn inmiddels al veel Euro misslagen bekend.

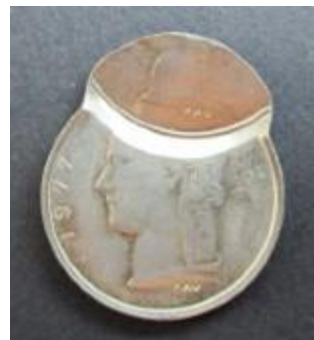
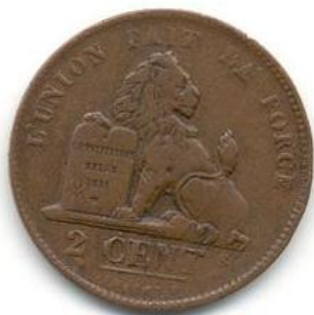
**Leopold I
2 centiem 1835**

Geslagen over een Nederlandse cent 1827

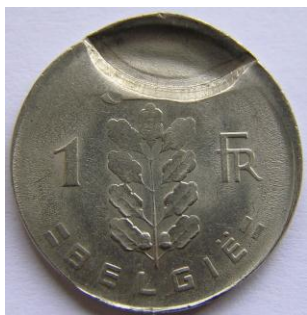
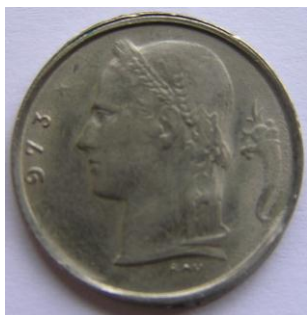
**Boudewijn
1 frank 1973, type Ceres**

Bij het slaan van deze munt zat er een nog ander blanco plaatje half tussen de stempel en deze munt.

Eveneens is de 1 van het jaartal niet meegeslagen hoogstwaarschijnlijk door stempelvervuiling.

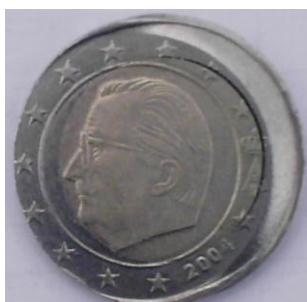
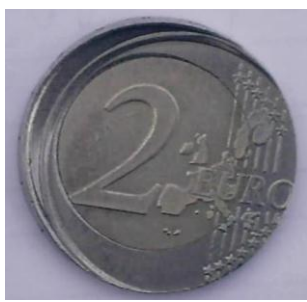
**Albert II
2-euro 2004**

Een prachtvoorbeeld waarbij het muntplaatje niet goed tussen de beide stempels is terecht gekomen.

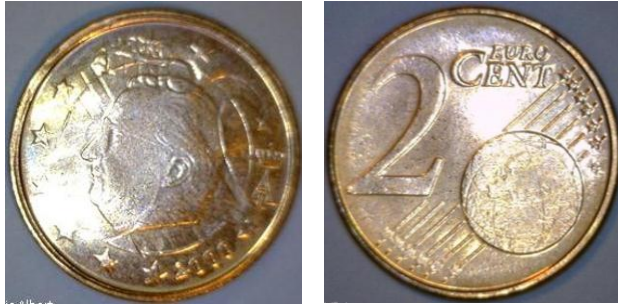
**Albert II
2-eurocent 2000**

zeldzame variant :
de voorzijde van de munt komt terug op de keerzijde !
Boven het hoofd is duidelijk de 2 euro (cent) in spiegelschrift te merken !

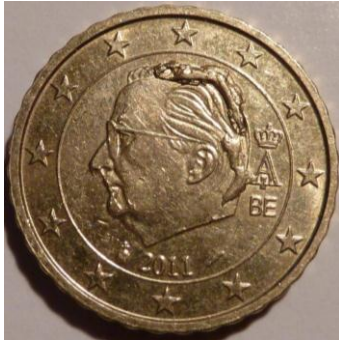
**Albert II
10 eurocent 2011**

Afzetting van extra metaal boven en achteraan het hoofd

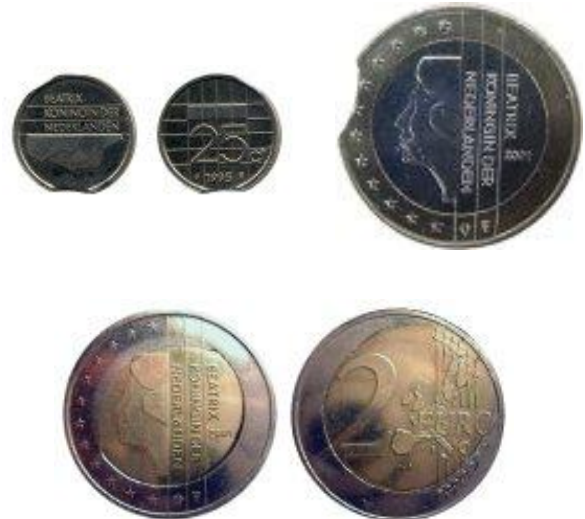
Het muntplaatje (rondel) mist één of meerdere 'hapjes'. De oorzaak hiervan is dat de muntplaatjes te dicht bij elkaar uit de plaat zijn gestanst.

De 1 en 2 Euro muntstukken bestaan uit twee delen. Er zijn misslagen bekend waarbij het binnenste gedeelte niet goed in de buitenring zat op het moment dat de munt geslagen werd. Hierdoor is het binnenste gedeelte eivormig geworden met een overlappend gedeelte met de buitenring.
